Rekonstruktion „Roter Graben“ in der Gemarkung Freiberg

„Roter Graben“ mit Wanderweg und Stützmauer an Freiburger Mulde

Nach dem Augushochwasser 2002 kam es zu erheblichen Zerstörungen an der Stützmauer der Freiburger Mulde und des Wanderweges entlang des „Roten Grabens“ in der Gemarkung Freiberg. Dazu war der Ersatzneubau der Stützmauer zur Wiederherstellung des „Roten Grabens“ und der Sicherung des Ufers der „Freiburger Mulde“ von Nöten. zu den Arbeiten zählen:

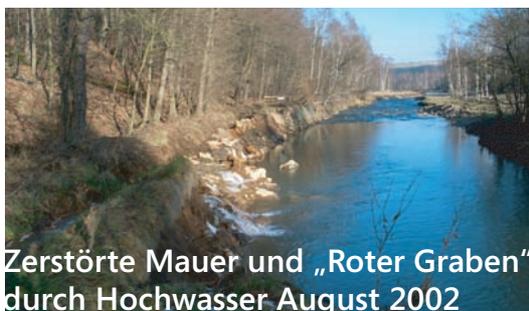
Zerstörte Mauer und „Roter Graben“
durch Hochwasser August 2002

- Errichtung der vollständig zerstörten Stützmauern und der angrenzenden Böschungsbereiche nach dem Hochwasserereignis vom August 2002
- Verbreiterung des Fließquerschnitts des „Roten Grabens“ und Abstellung der unplanmäßigen Einleitung des „Roten Grabens“ in die Freiburger Mulde
- Verbreiterung des durch Trümmer der eingestürzten Stützmauer verringerten Abflussquerschnittes der „Freiburger Mulde“
- Die Arbeiten umfassen die Wiederherstellung des Wanderweges entlang des „Roten Grabens“
- Errichtung der Verblendung der Stützmauer aus Natursteinmauerwerk und die fachgerechte Ertüchtigung der vorhandenen Mauerabschnitte am Bauanfang und Bauende

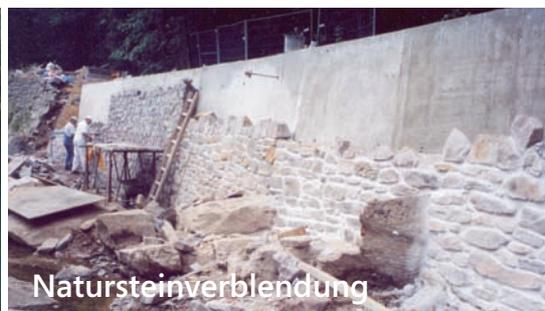
Natursteinverblendung

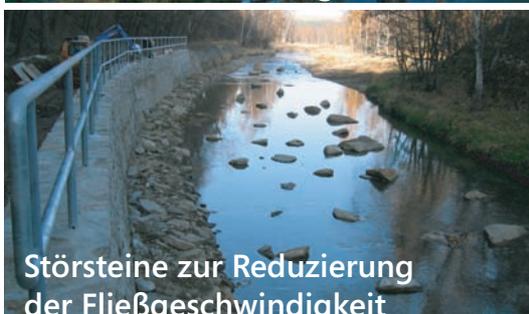
Störsteine zur Reduzierung
der Fließgeschwindigkeit

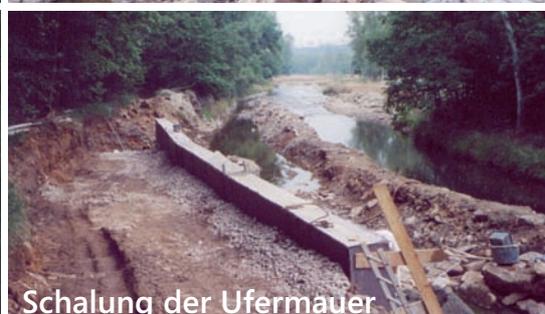
Schalung der Ufermauer

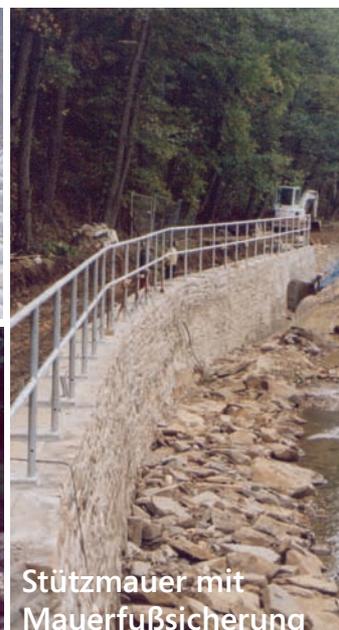
Stützmauer mit
Mauerfußsicherung
